Egyesületek Pincéje – pince a pincében

A törökbálinti civil szervezetek által rekreációs célokra előszeretettel használt, a Városgondnokság üzemeltetésében lévő ingatlanon, az Egyesületek Pincéjénél 2017-ben azt tapasztaltuk, hogy az udvari kiülőknél lévő gyeprácsok jelentősen megsüllyedtek, alattuk üreges, beomlott rész látható. A jelenség okainak kiderítése végett részleges feltárást végeztünk a területen. Ennek során megállapítást nyert, hogy a beomlás alatt nagy valószínűséggel egy régebbi pincerész lehet, ezért a pince további használatát balesetveszély miatt fel kellett függeszteni. 2017.10.18-án a Városgondnokság munkatársai az omlási járatot kibővítették, felderítendő, mi okozta a beomlást, illetve milyen esetleges pincerendszer húzódhat a felszín alatt.

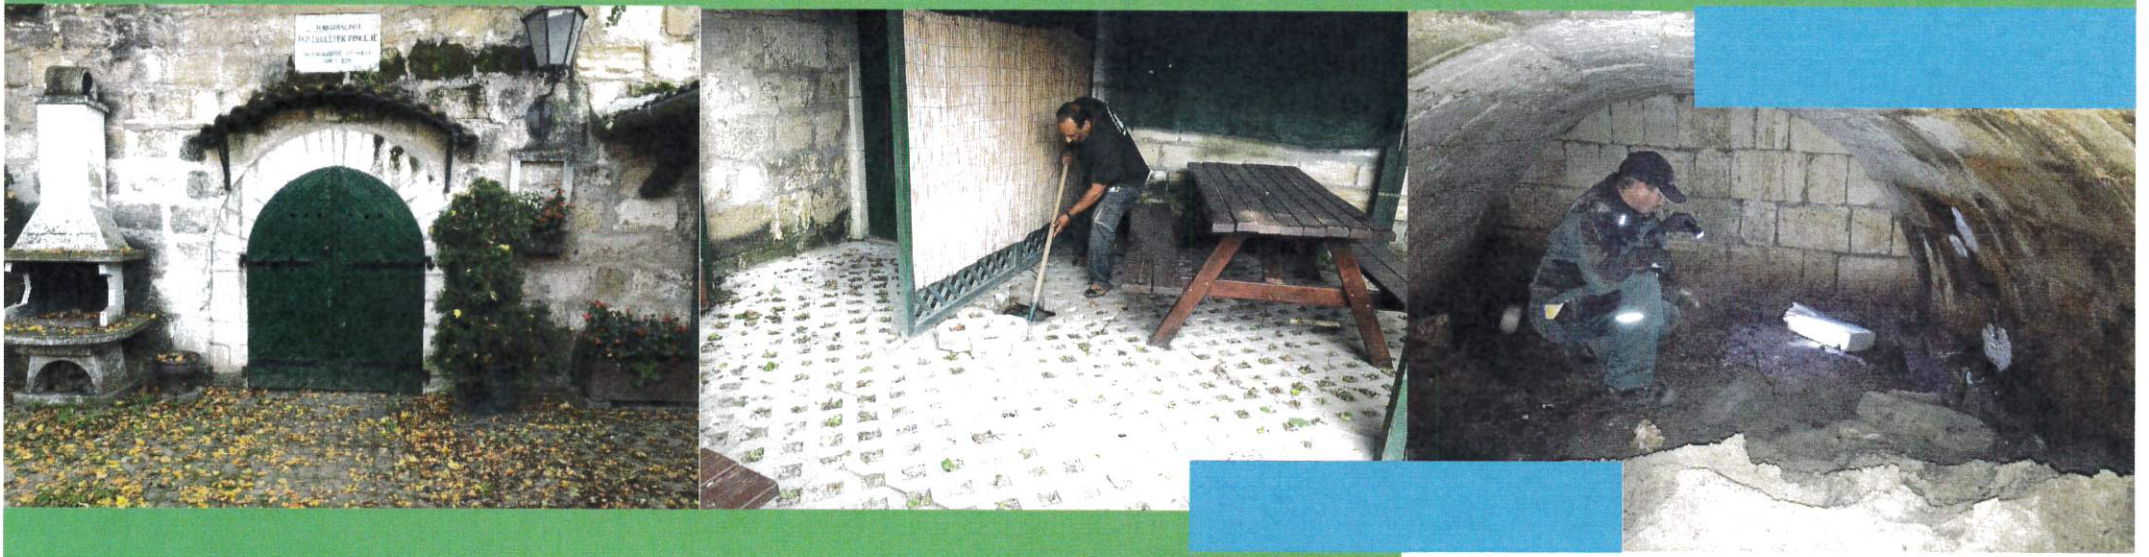
Az omlás alatt egy viszonylag jó állapotban lévő, kb. 6x3 m-es, zárt, boltíves pincére bukkantunk, ami félig telve volt törmelékes földdel. Valószínűleg itt lehetett a régi lejáró, mivel kétoldalt betongerendás erősítés van. A régi pince betemetése vélhetően szakszerűtlenül, csak részben történt meg, ezért az idők során a betömésre használt föld kétoldalra „szétfolyt”, és így következett be az omlás.

A pince kb. 60-70 cm-rel a felszín alatt, félig a kerti kiülők hosszában helyezkedik el.

A Polgármesteri Hivatal munkatársai a feltárt területen statikai vizsgálatot végeztettek, aminek eredménye alapján a város vezetése úgy döntött, hogy a feltárt pincét nem nyitja meg, hanem a biztonságos használat érdekében végleg lezárja.

Az ezzel járó munkálatokat 2017 májusára befejezték.
